## Palu Çarşıbaşı Hamamı

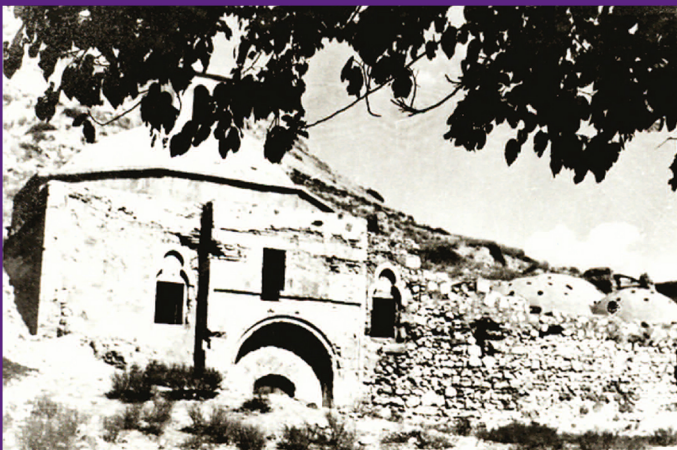
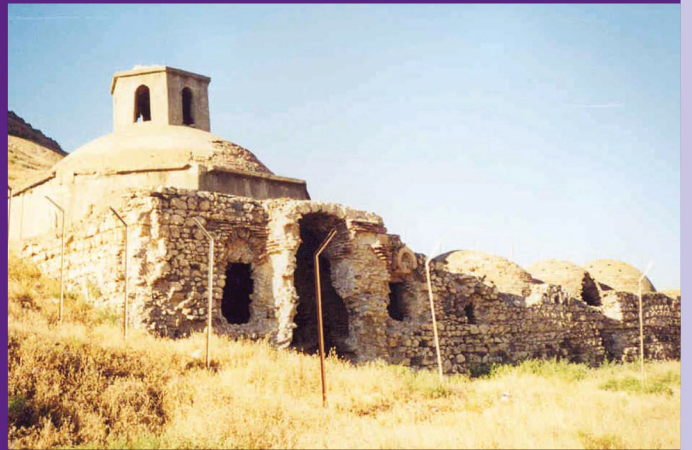
Çarşıbaşı Hamamı Eski ve Yeni Hali / Foto: S. Yapıcı Arşivi

Doğu-batı doğrultusunda dikdörtgen planlı olan hamam; soğukluk, ılıklik ve sıcaklık bölümleri ile su deposundan oluşmuş olup, Çarşıbaşı Mahallesi'nde ana yolun kuzeyinde, Palu Kalesi eteğinde yer alır. Kuzey yönde kale yamacına yaslanmış olan hamam, genel olarak sağlam olmakla birlikte özellikle güney yönde giriş kapısının ayrıntılarını büyük oranda kaybetmiştir. Sıcaklık güney eksende eyvan ortasındaki duvar yıkıntısı dışında, yapı genel olarak sağlam durumda bulunmaktadır.

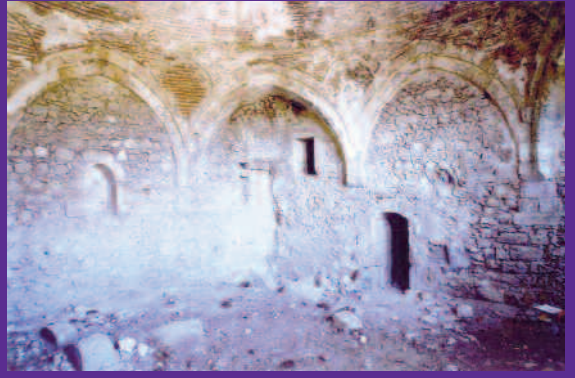
Çarşıbaşı Hamamı ılıklik Bölümü / Foto: E. Daniğ Arşivi

Kuzey-güney doğrultusunda oldukça dar tutulmuş dikdörtgen planlı ılıklik bölümü, kendi içinde üç birime ayrılmış görünmektedir. Kuzey yönde soğukluğa açılan kapıdan başlayan beşik tonozlu ve iki katlı bölümün üst kat işlevi bilinmese de, kuzeybatı köşede oluşturulan su deposuna ulaşım ve farklı malzemelerin depolandığı yer olarak tasarlanabilir. Bu alanda ayrıca kuzey batı köşede bir de niş bulunmaktadır. Alt katı ise, olasılıklı olarak traşlık olarak kullanılmış olmalıdır.

Kuzey ve güneydeki birimler arasında kalan daha geniş bölüm, soğukluk ve sıcaklık arasındaki geçişi sağlarken, sıcaklığa girmeden ya da gerekirse soğukluğa geçmeden, hamam hizmeti alanların dinlenmesini ve soğuk-sıcak arasındaki ani geçişin engellendiği bir dinlenme alanı olarak da düşünülmelidir. İşte bu alanın doğu ekseninde yer alan kemerli bir açıklıktan, sıcaklık bölümünün batı eyvanına girilir.

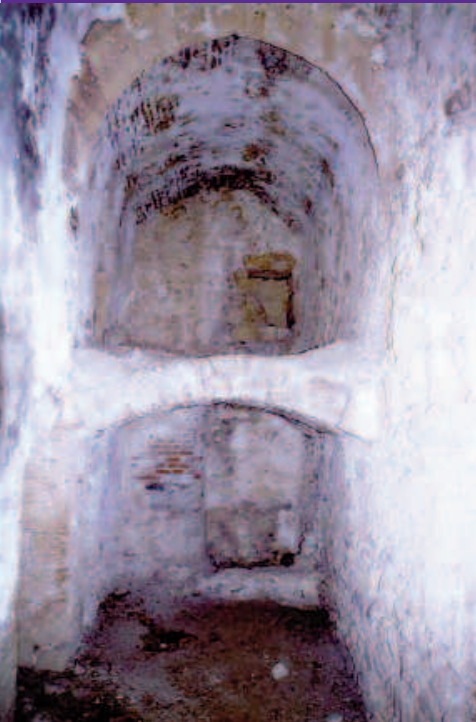
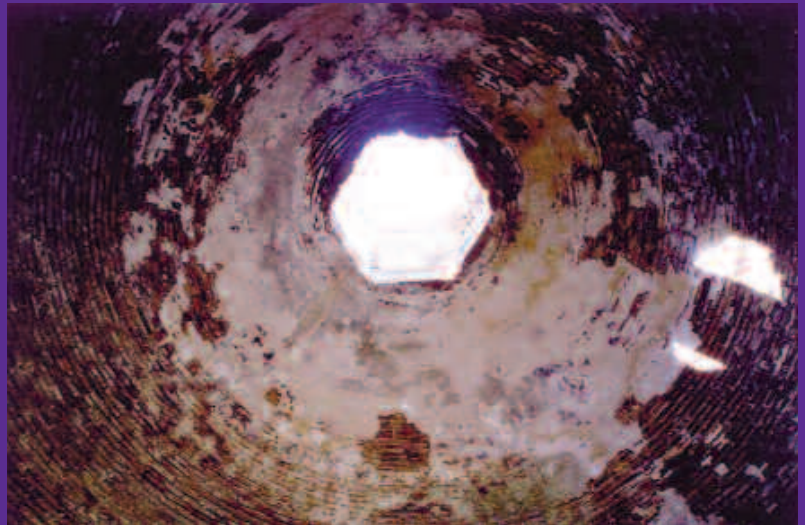
Çarşıbaşı Hamamı Traşlık Kısmı ve ılıklik Bölümü Kubbesi / Foto: E. Daniğ Arşivi

Ilıkılık bölümü kuzey güney doğrultusunda sivri beşik tonozla örtülü olup, aynı örtü sistemi yine aynı doğrultuda, hamamın en doğusunda yer alan su deposunda da uygulanmıştır. Buna karşın, sıcaklık bölümünün merkez ile ana ve ara eksenlerinde yer alan eyvan ve halvetlerden oluşan dokuz birim de pandantif geçişli kubbe ile örtülüdür. Bu kubbelerden merkezde yer alanı daha geniş ve yüksek tutulmuşsa da, tüm kubbelerde aydınlatma amaçlı olarak fil gözleri yer almaktadır.

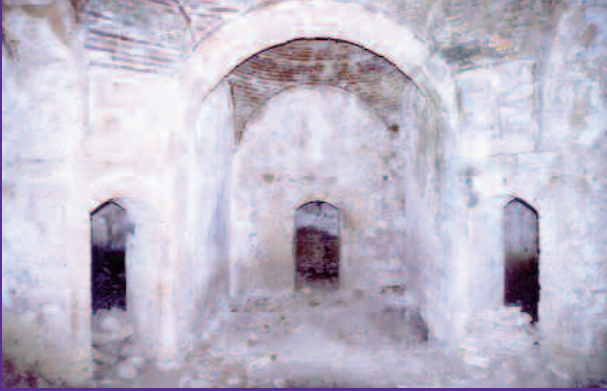
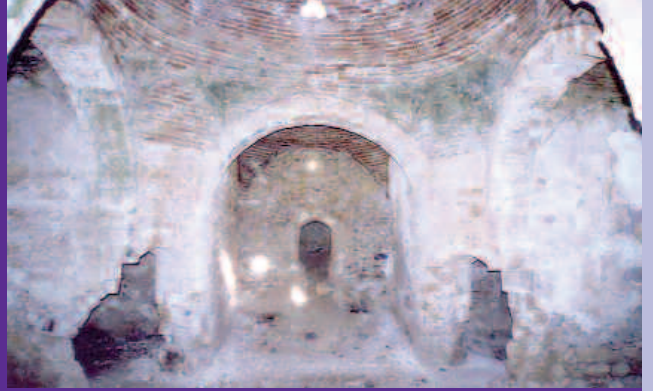
Çarşıbaşı Hamamı Sıcaklık Bölümü / Foto: E. Danık Arşivi

ile bu eyvanların köşe noktalarında ara eksenlerde yer alan köşe noktalarından girilen kare planlı dört halvetli sıcaklık bölümü, bütün olarak kare planlı bir bölümdür. Tüm cephe duvarları kapalı olan sıcaklığın batı eyvan merkezinde, ılıkılık ile irtibatlı kapı açıklığı dışında, doğu eyvanın merkezinde yer alan kemerli bir pencere açıklığı, su deposuna açılır.

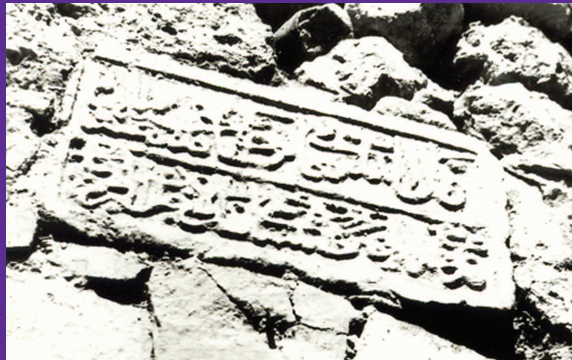
Çarşıbaşı Hamamı Kitabesi / Foto: S. Yapıcı Arşivi

Ancak, ne bu kitabeden yola çıkarak yapım tarihini verenler kitabenin tüm metnini vermemektedirler, ne de arşiv fotoğrafından kitabe okunabilmektedir. Kitabenin varlığını gösteren arşiv fotoğrafı üzerinde yapılan inceleme, kitabenin tek taş blok üzerinde iki satır olarak yazıldığını göstermekteyse de, kitabe okunamamaktadır.

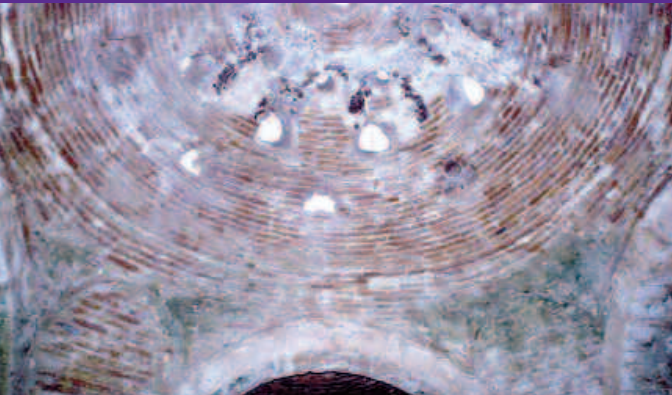
Çarşıbaşı Hamamı Sıcaklık Bölümü Kubbesi/ Foto: E. Danık Arşivi

*Eyvanlı, Köşe Hücreli Tip*” olarak belirtilen<sup>24</sup> bu tipten kendi içinde farklı şekilleri bulunsa da, en belirgin farklılık eyvan ve halvetlerin örtü sistemine ilişkindir. Genellikle köşe halvetler kubbe ile kapatılsa da, yaygın kullanımın eyvanların tonoz ile örtülmesi şeklindedir. Oysa Çarşıbaşı Hamamı’nda halvetlerle birlikte eyvanlarda kubbe ile örtülmüştür. Bilinen tüm bu örnekler içinde, gerek eyvanları ve gerekse eyvan kolları kubbe ile kapalı benzer örnek, Artvin’de bulunan ve XVIII. yüzyılda yapıldığı belirtilen Artvin Çarşı (Şehir) Hamamı’dır.

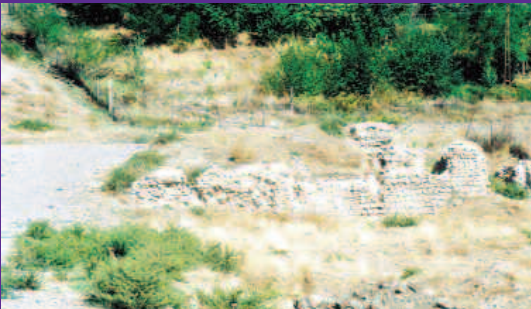
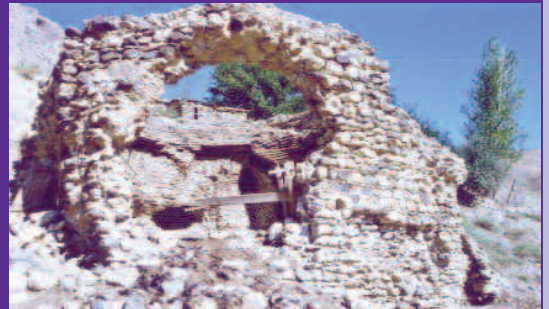
Zeve (Eski Palu)  
Hamamı

Aşağımahalle  
Hamamı

Eski Palu (Zeve) da Cemşid Bey camii kuzey karşısında ana caddenin hemen altında bulunan bu hammin sadece temel duvarları ayakta olup, Cemşid Bey tarafından yapıldığı rivayet edilmektedir.

Aşağımahalle’nin Kuzeydoğu alt tarafında bulunan bu hamamın kubbesi çökmüş olup duvarları halen ayakta. Yine bu hamamın Cemşid Bey tarafından yaptırıldığı söylenmektedir.
